建设项目名称	环玛湖油田公路建设工程 大沙河公路至玛 18 井区油田公路		
环境影响评价文件类型	环评报告表		
一、建设单位情况			
建设单位（签章）

一 建设项目基本情况

项目名称	环玛湖油田公路建设工程大沙河公路至玛 18 井区油田公路				
建设单位	中国石油新疆油田分公司开发公司				
法人代表	王康军	联系人	薛伟		
通讯地址	新疆克拉玛依市迎宾路 66 号				
联系电话	0990-6889165	传真		邮政编 码	834000
建设地点	本项目地处克拉玛依市白碱滩区和塔城地区和布克赛尔县,克 拉玛依市以东约 39.5km 处,白碱滩区以东约 18.5km				
立项审批部门	/		批准文号	/	
建设性质	新建 <input type="checkbox"/> 改扩建 <input checked="" type="checkbox"/> 技改 <input type="checkbox"/>		行业类别 及代码	交通运输业、管道运输业 和仓储业 157.等级公路	
占地面积 (平方米)	530200		绿化面积 (平方米)		
总投资 (万元)	13728	其中:环保 投资 (万元)	240	环保投 资占总 投资比 例	1.75%
评价经费 (万元)		预期投产 日期	2020 年 1 月

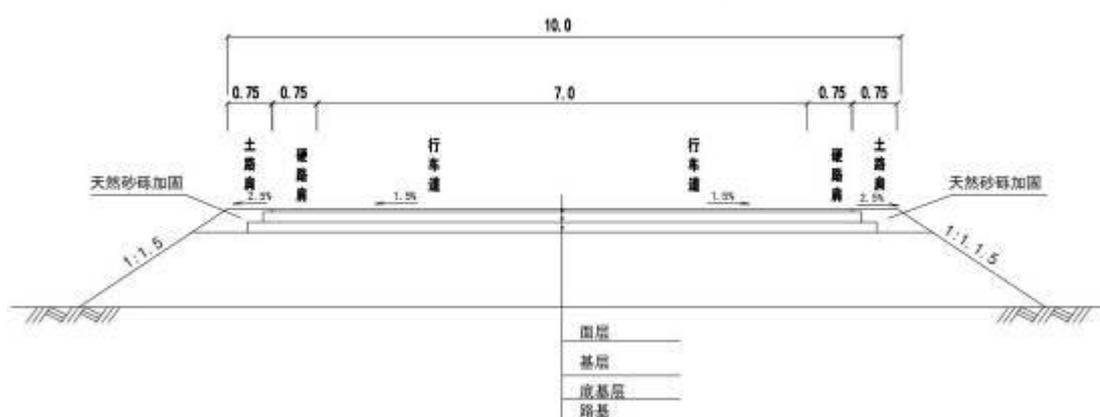
图 1-1 路基横断面图

路基宽 10m，路面宽 7m。0.75m×2 硬路肩+0.75m×2 天然砂砾土路肩，路面横坡采用 1.5%，路肩横坡采用 2.5%。如下图 1-1。

根据设计，公路按二级道路标准设计，路基宽 10.0m，行车道路面宽 7.0m，0.75m×2 硬路肩，0.75m×2 天然砂砾土路肩。

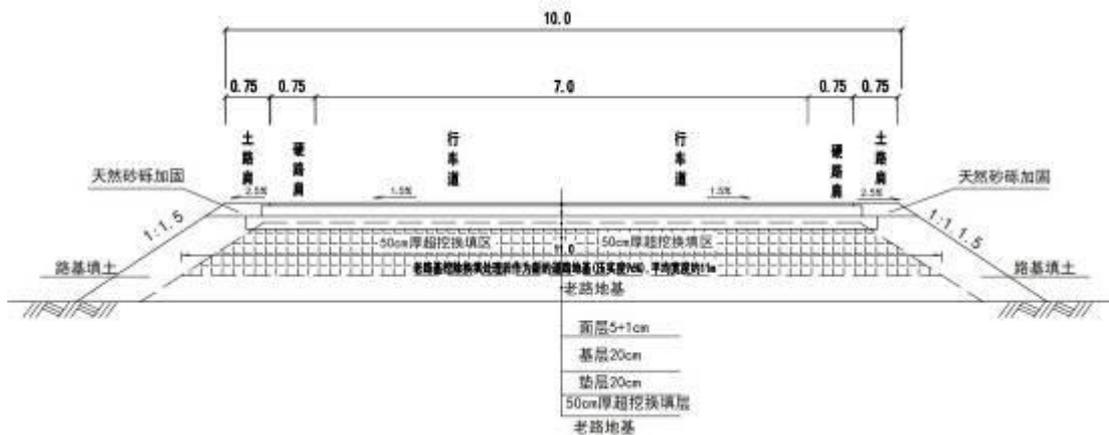
图 1-2 特殊路基设计图

老路宽约 8.0-9.0m 路基填高约 1.3m 左右，老路面为沥青路面结构类型，旧路面结构根据开挖结果为两层：上面为沥青层，厚度 3cm~4cm；下面为砂砾石垫层，厚度 6cm~36cm，老公路沿线整体路况较差，严重凹陷变形，呈多重波浪状、网裂、坑槽，沥青老化严重，路面剥落、翻浆，路面多处破损

现场两段路基翻浆、盐渍化病害严重，路基强度较低，不能有效的抵抗行车荷载。粉土路基、盐渍化土路基处理不当将导致路基出现溶蚀、盐胀、冻胀翻浆等病害，故本次改造设计将老路基部分超挖整平（平均宽度 11.0m，超挖换填层深度 50cm）碾压后铺设聚丙烯编织布，提高粉土路基整体强度，从而保证路基的强度和稳定，避免路基强度不足引起的路面结构破坏。

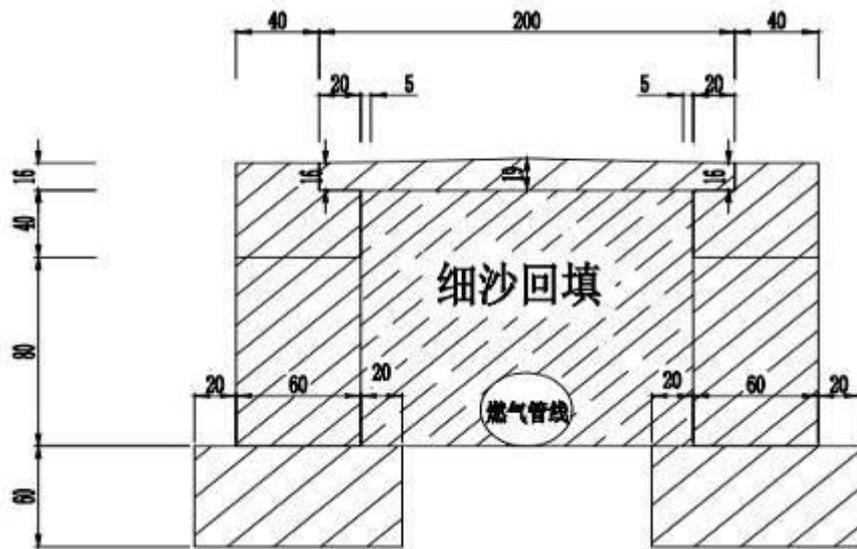
图 1-3 地沟保护管线设计图

K0+200 及 K0+316 两处压百口泉-九区输油、输气主管线，对此两处公路所压的输气管道采用地沟保护。见下图 1-3。

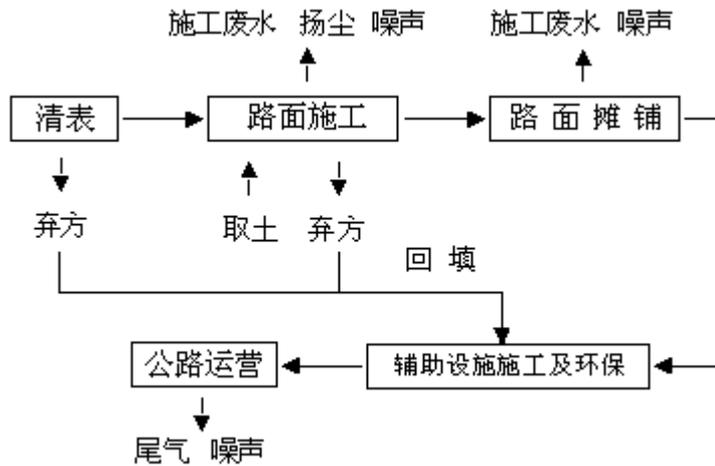
本项目为公路工程，工艺流程见下图：

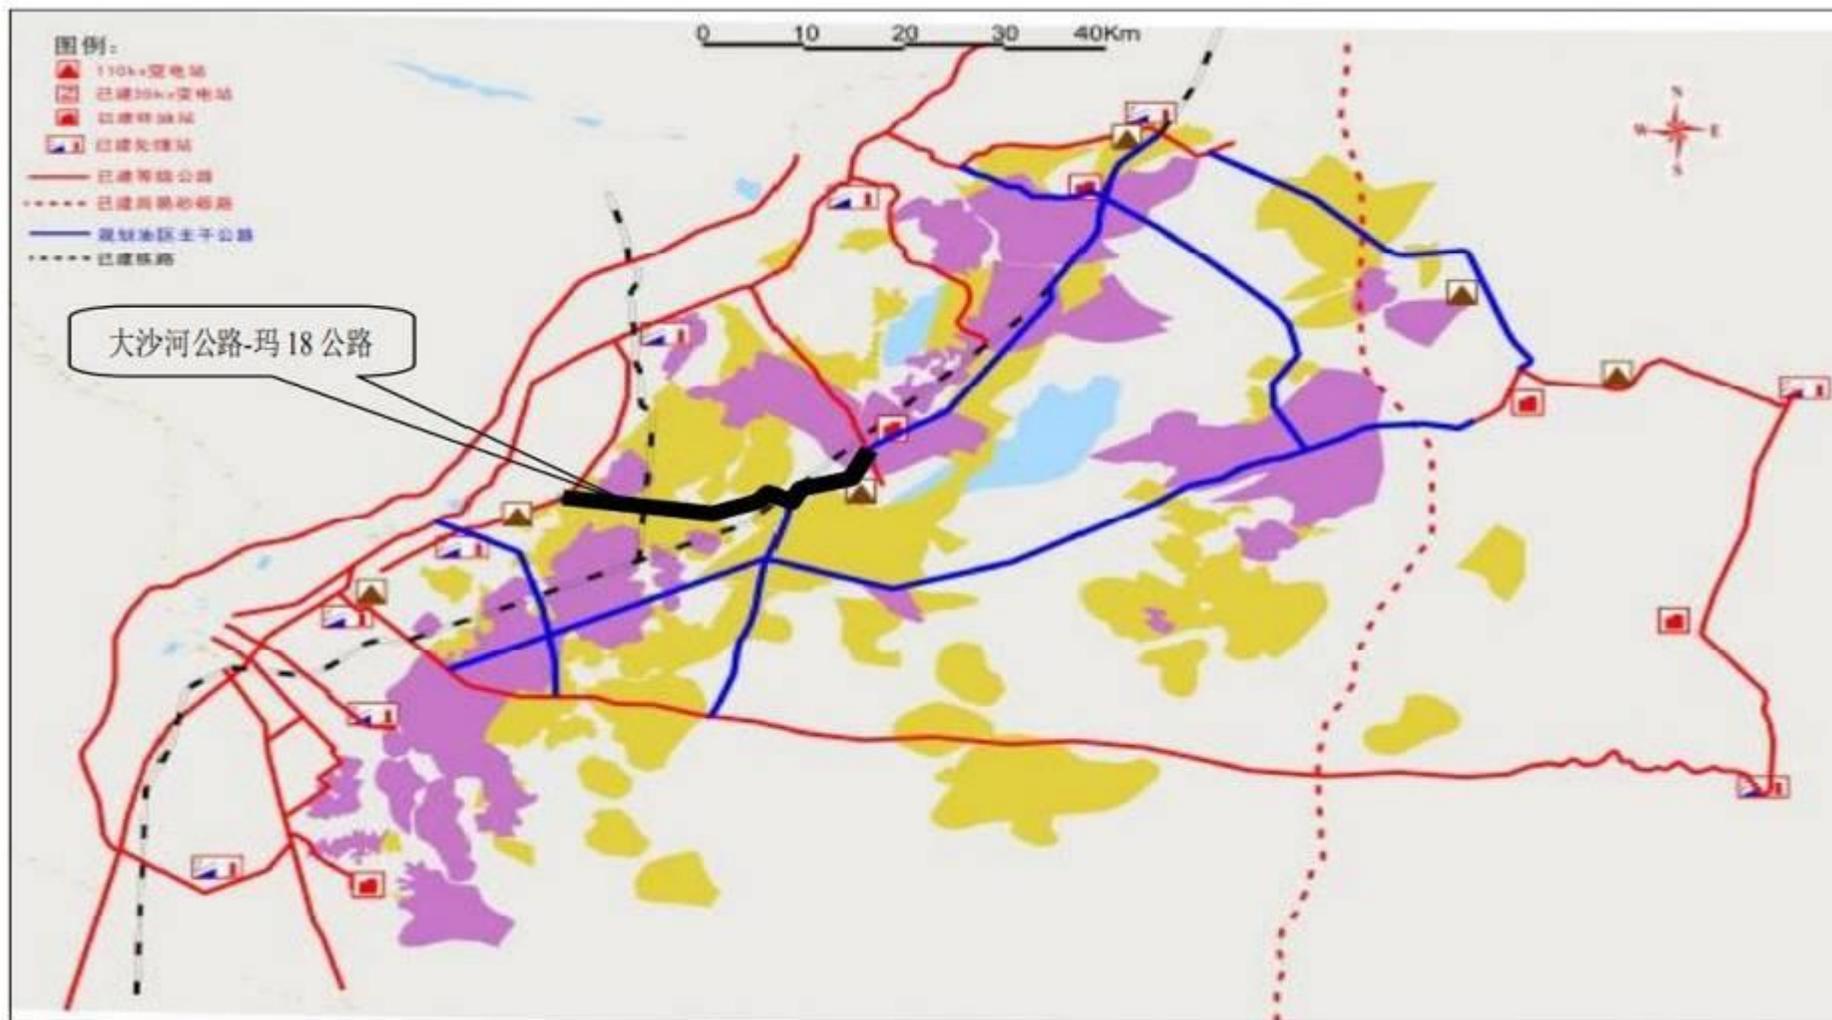
图 2 项目路线走向图

本项目地处克拉玛依市白碱滩区和塔城地区和布克赛尔县，起点接大沙河公路 K25+400，终点到玛湖 18 井区与新乌森盐场公路相接。路线在 K8+488 和 K22+553 穿越铁路桥。详见图 2 路线走向图。起点坐标：N 45°44'2.83"，E 85°20'11.99"，终点坐标：N 45°47'19.86"，E 85°43'30.67"。本项目全长约 33.697km，其中 K0+000~K22+600 位于白碱滩区，K22+600~ K33+697 位于和布克赛尔县。全线 2 车道，设计车速 60km/h 的二级公路，沥青混凝土路面。全线无桥梁，设置涵洞 5 处，平面交叉 11 处等配套工程。

本项目起点接大沙河公路 K25+400，终点到玛湖 18 井区与新乌森盐场公路相接。路线在 K8+488 和 K22+553 穿越铁路桥。全线由西线向东。线路走向见附图 2。本项目为改建公路，主要控制点即为起点、终点和穿越铁路桥段，全线设置在荒漠区域，没有社会敏感点，没有生态敏感点。

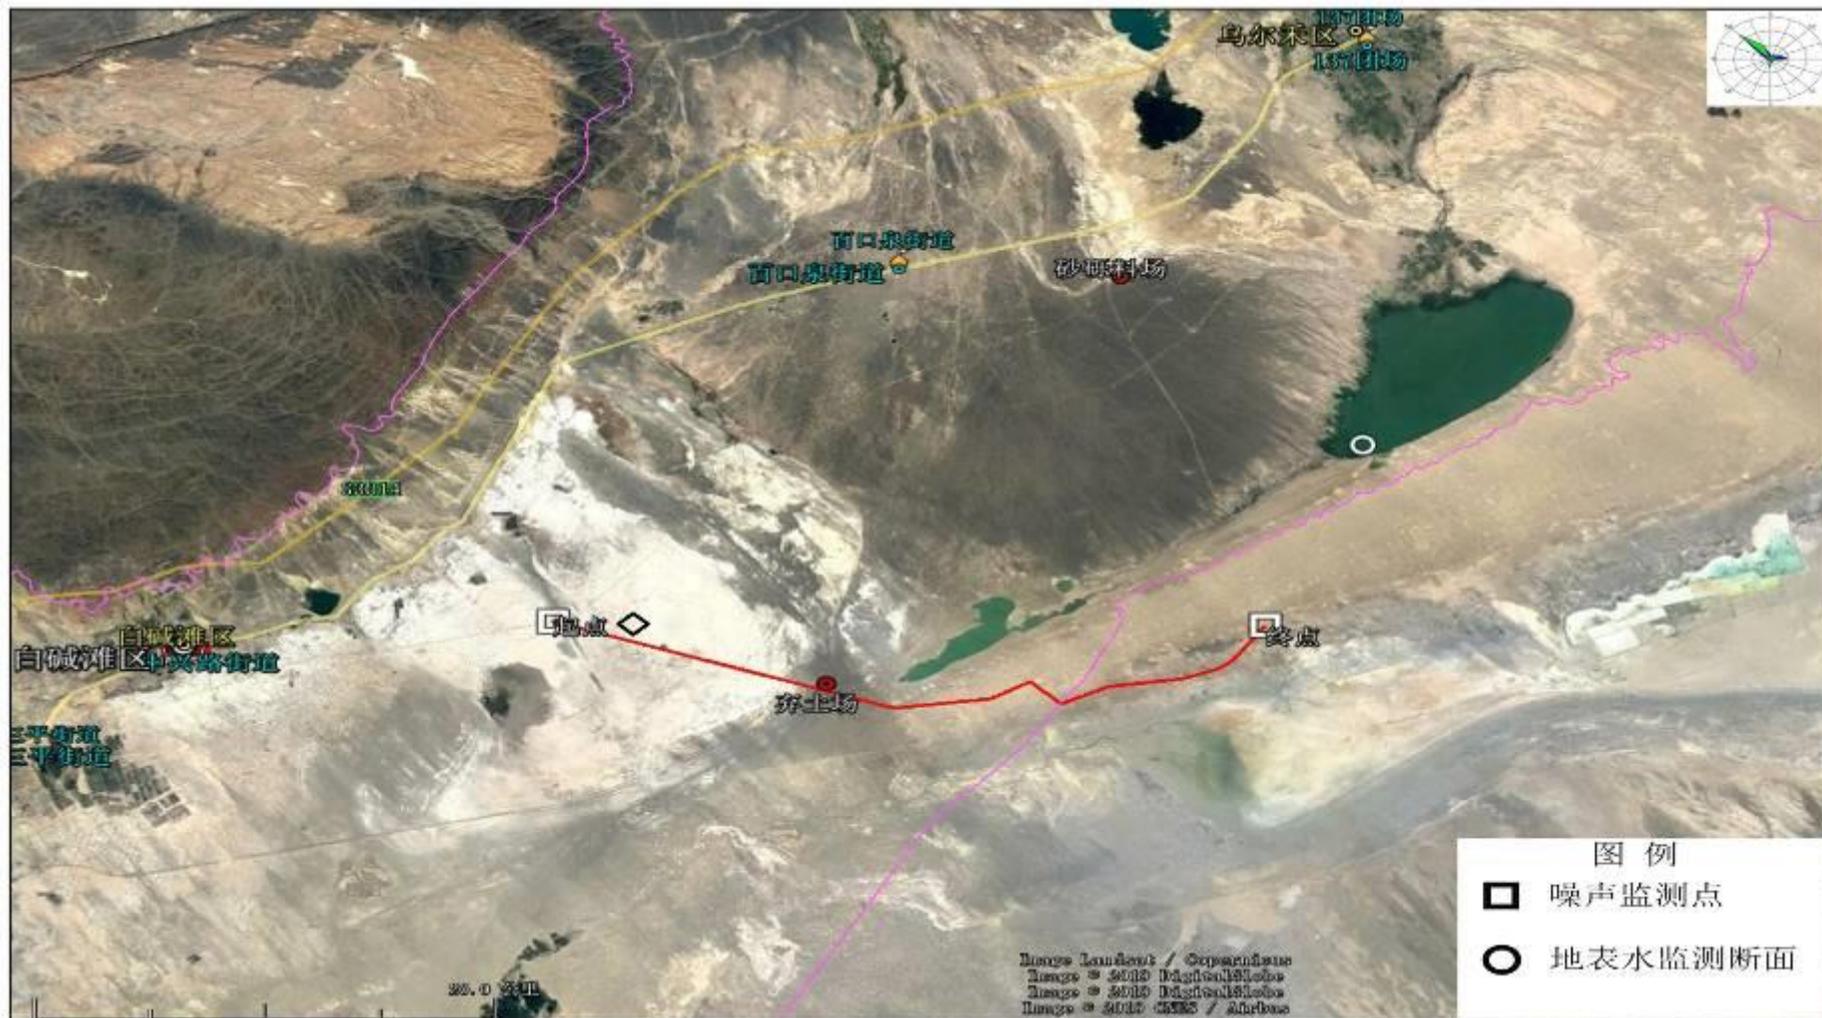
图 3 项目区监测布点图

项目位于荒漠油田区域, 根据现场调查本项目周围没有环境敏感目标。监测布点图见图 3。

本次环评为了解道路沿线交通噪声现状, 拟建道路沿线设置了 3 处噪声监测点。监测点位见表 3-2。

序号	地点	坐标	监测要求
1	起点	N 45°44'2.83", E 85°20'11.99"	监测2天, 昼间监测2次, 夜间监测2次
2	终点	N 45°47'19.86", E 85°43'30.67"	监测2天, 昼间监测2次, 夜间监测2次
3	东距起点200m	N 45°44'05.48", E 85°20'56.51"	背景值, 监测2天, 昼间监测2次, 夜间监测2次

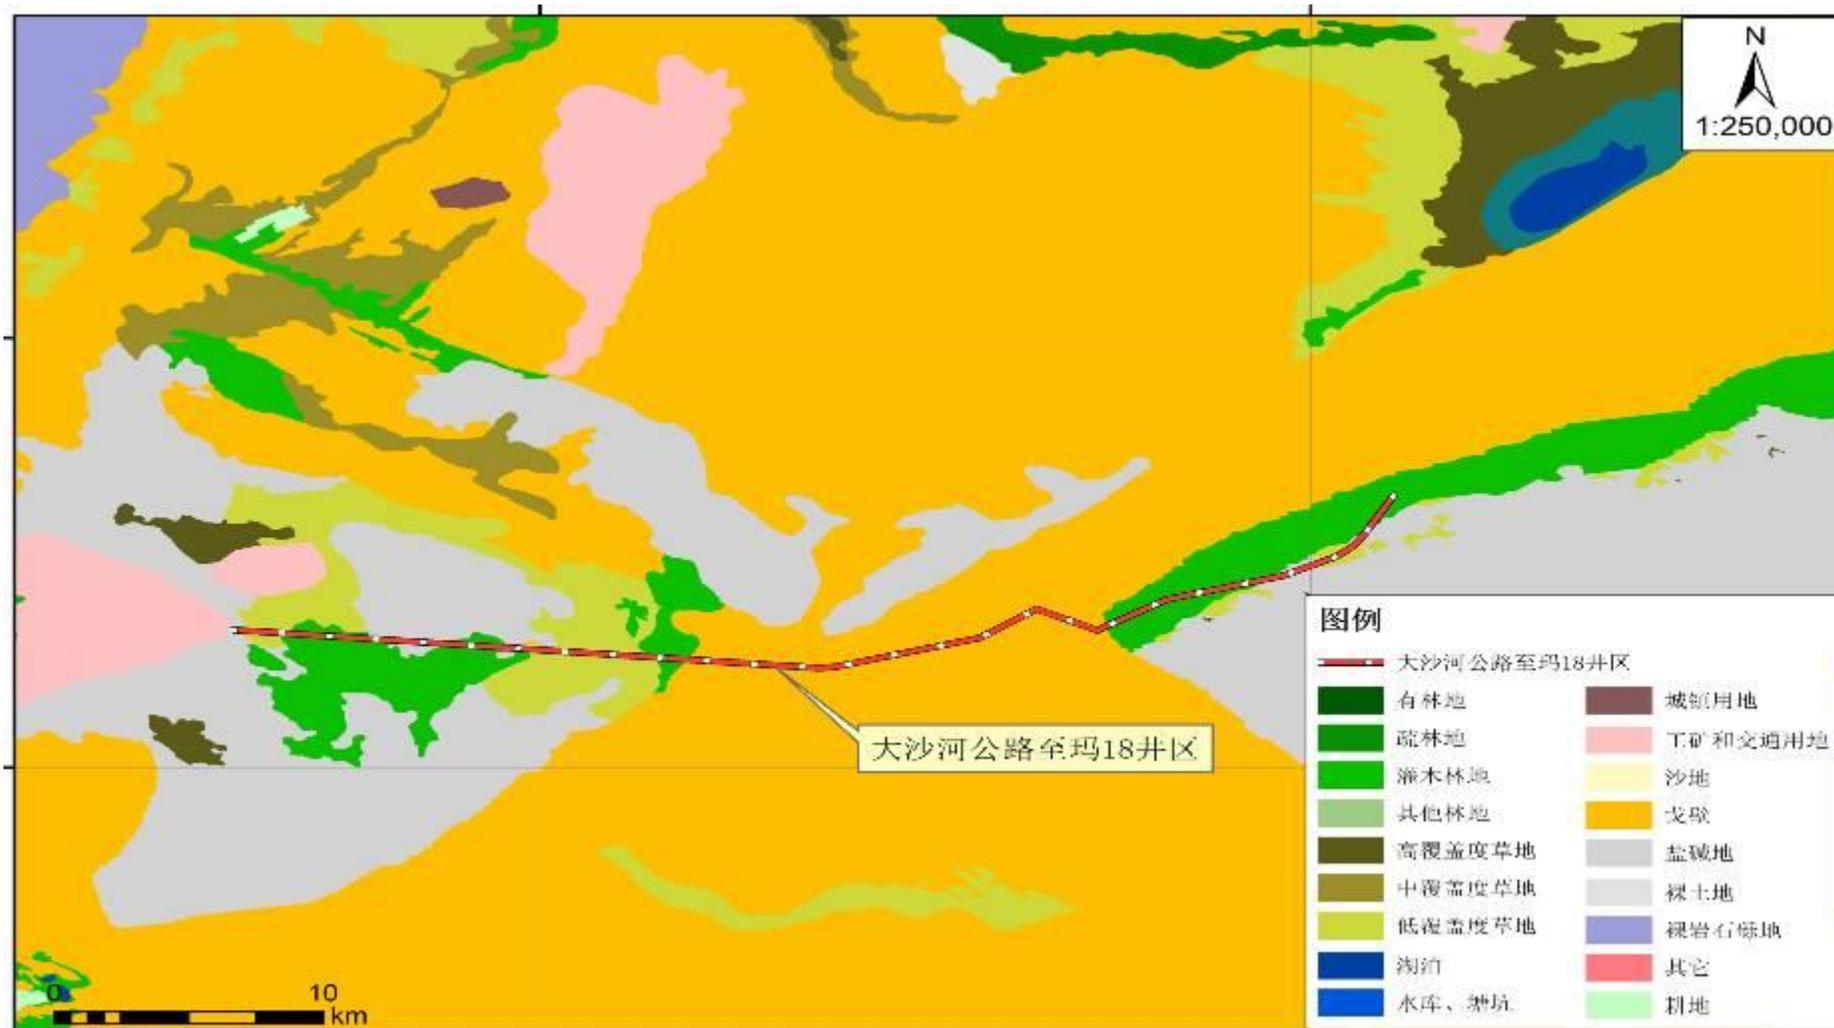
图 4 土地利用类型图

根据遥感调查结果，采用图形叠加法对评价范围内的生态环境现状进行分析，即将遥感影像与油田勘探开发区进行叠加，并参照《土地利用现状分类》(GBT21010-2007)，以确定评价范围内的土地利用类型，将成果绘制成土地利用现状图。土地利用现状图见图 4。土地利用类型主要为戈壁、灌木林地、低覆盖度草地和裸土地。

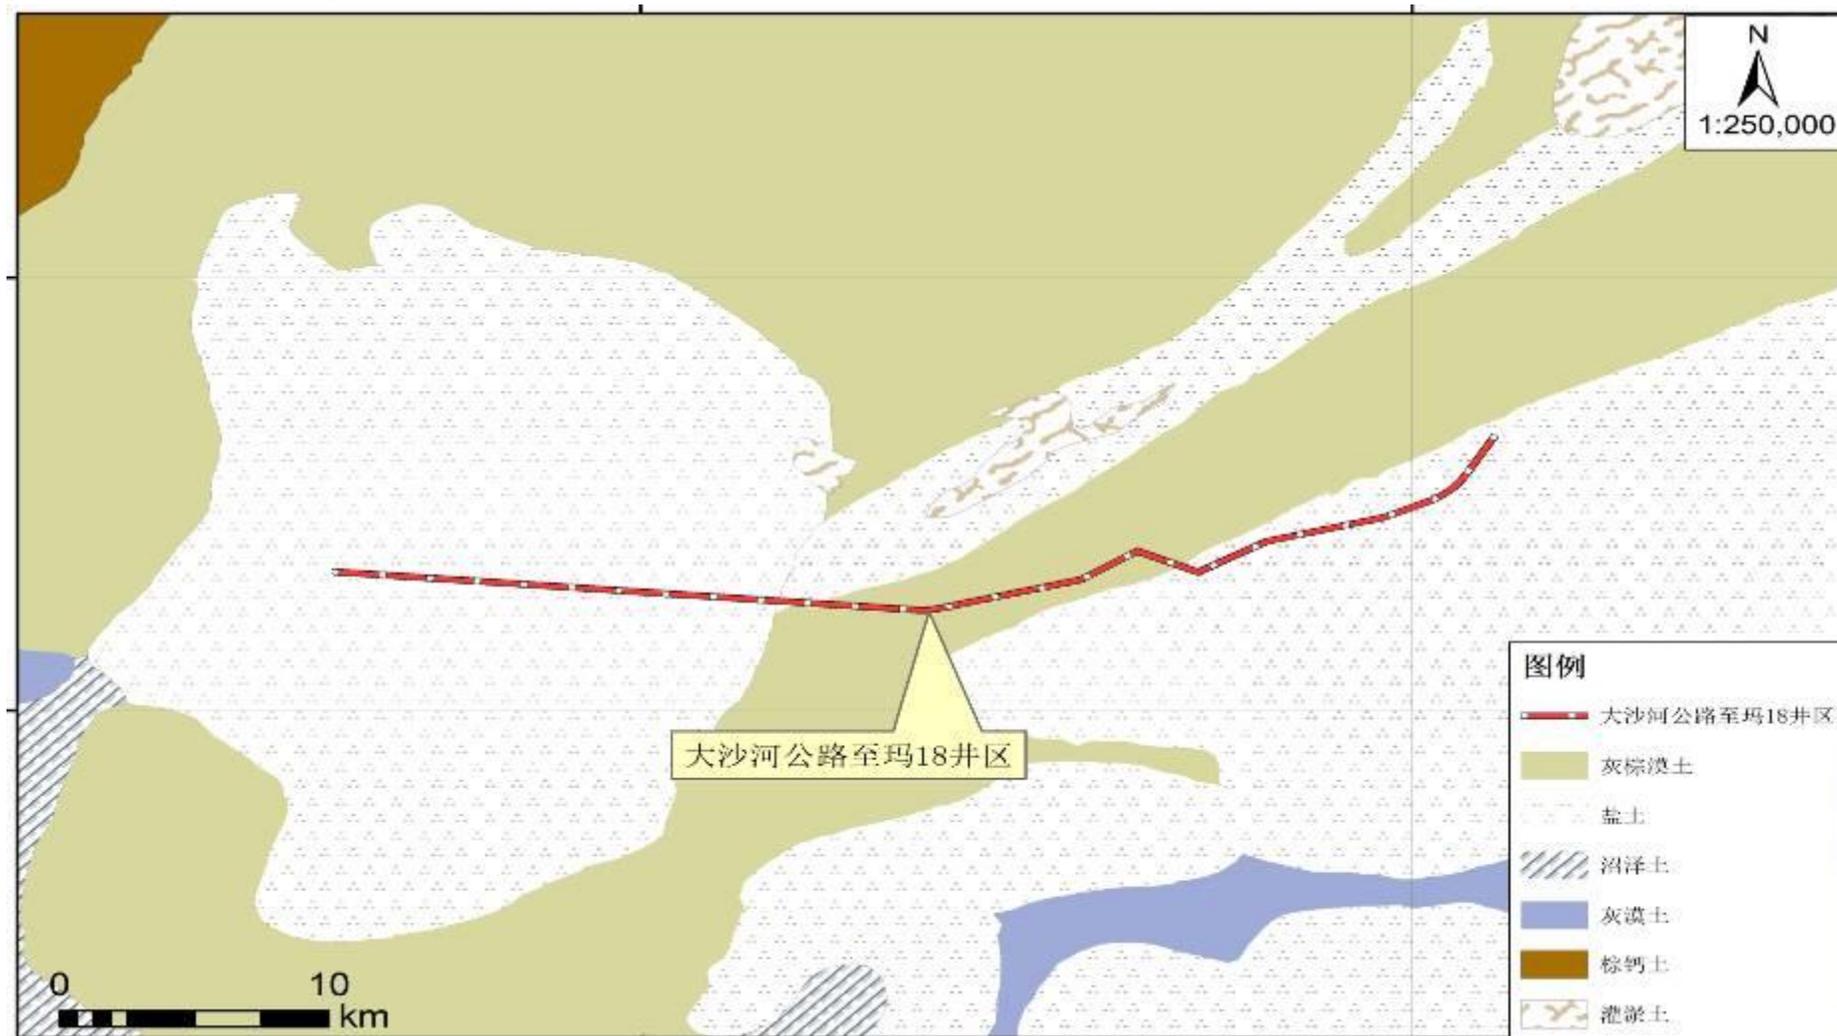
图 5 土壤类型分布图

项目区土壤类型单一，主要为灰棕漠土和盐土，项目区土壤类型具体分布见图 5。

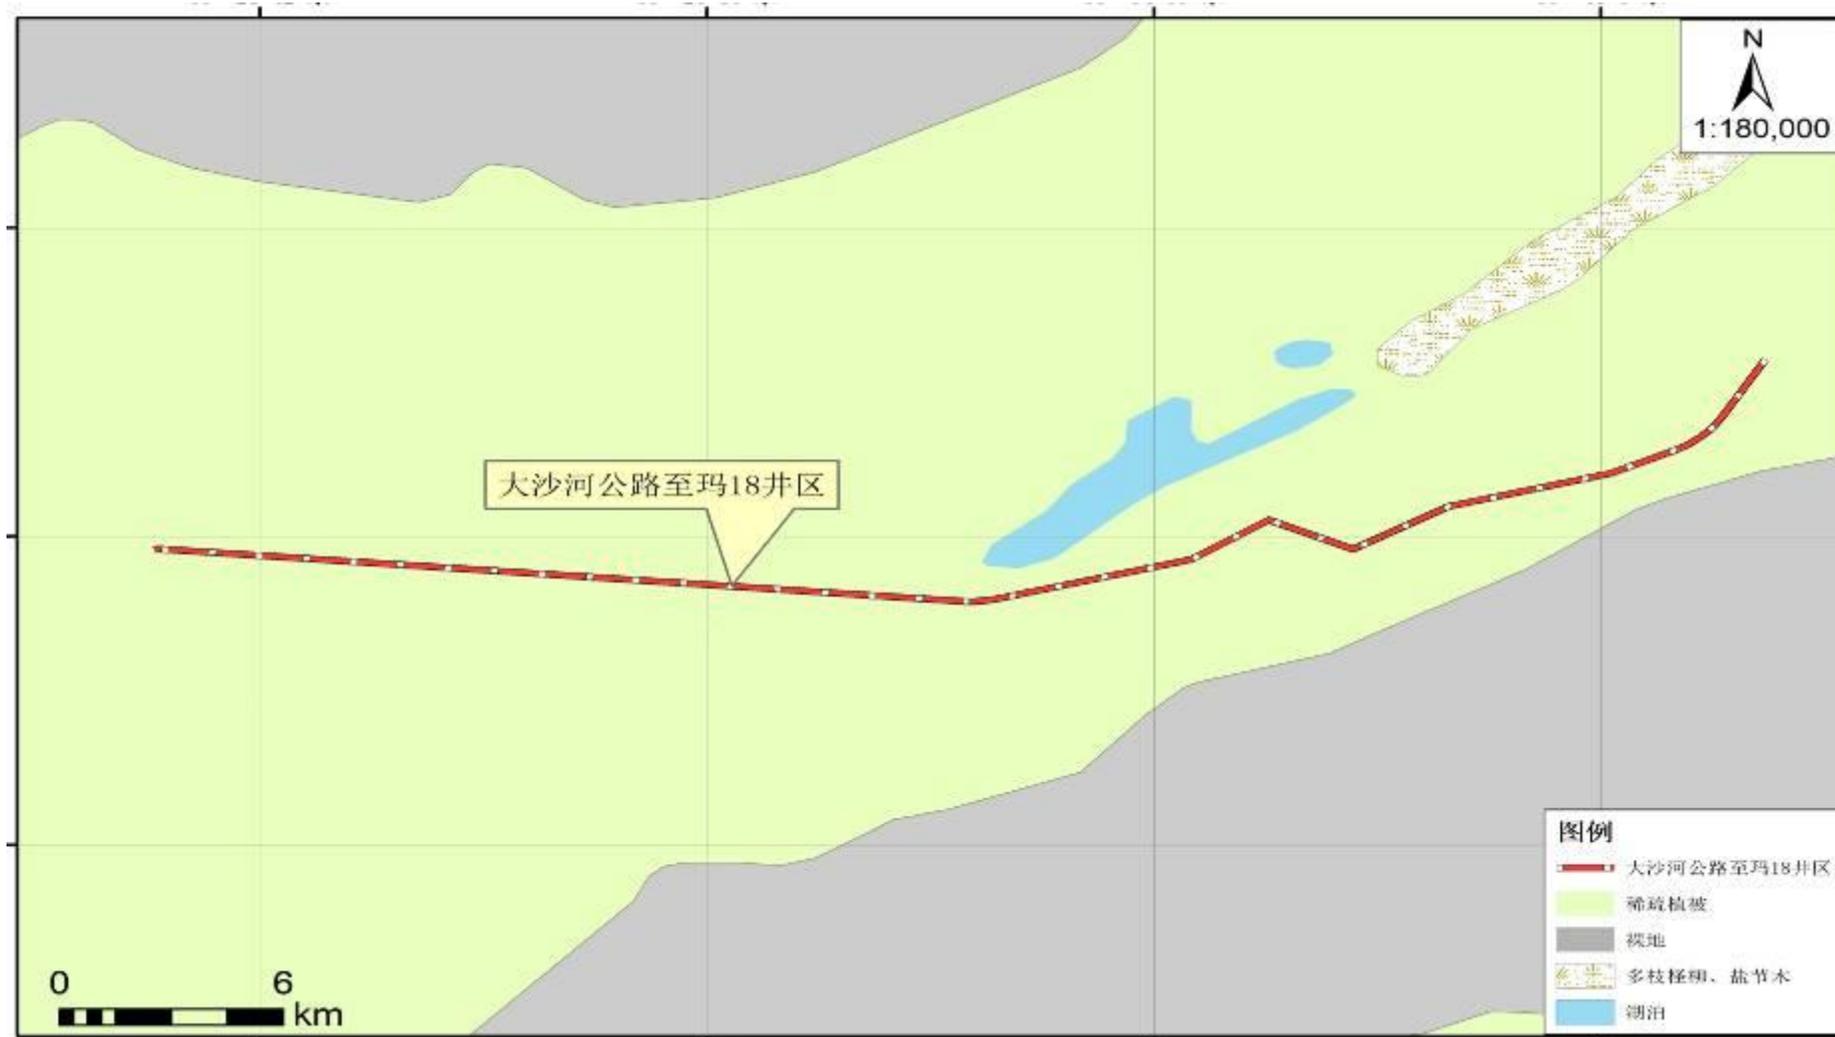
图 6 植被类型分布图

其中梭梭为新疆维吾尔自治区 I 级保护植物。梭梭在工程区分布广泛，是典型的荒漠植物及优良固沙植物。植被类型图见图 6。
